# 神奈川県逗子市のがけ崩れをふまえた急傾斜地(がけ地)の点検を行う際のポイント

## ◆がけ崩れの概要

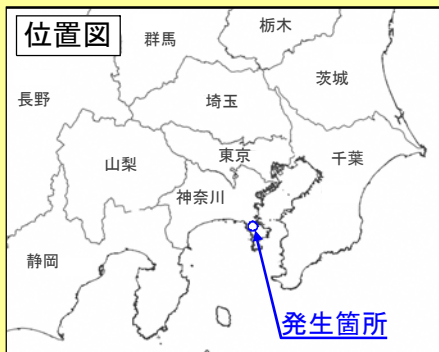
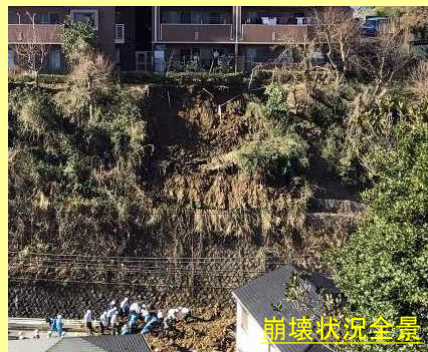
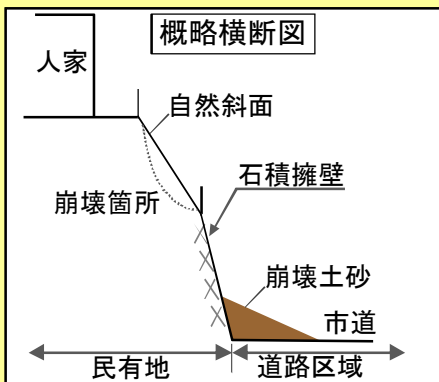
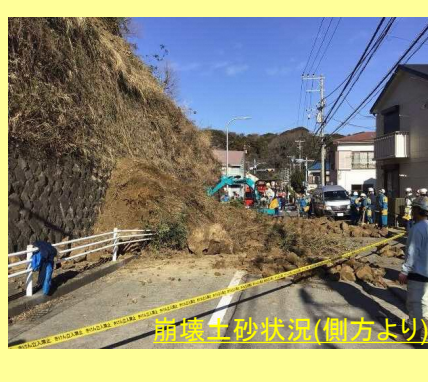
崩壊規模: 幅8~9m、長さ8m、深さ1m程度

- ①風化した凝灰岩(ぎょうかいがん: 火山灰が固まった岩石)が崩落したものと考えられる。
- ②植生が貧弱であるうえ、地表温度の変化や風の影響を受けやすく乾燥・湿潤を繰り返し受け易いなどの悪条件が重なったものと推察される。

点検時に、①斜面に亀裂や、②浮き石、③落石がある場合は、風化の進行により斜面が不安定になっている可能性があるため注意が必要です。

市町村等に連絡
